COMUNICADO DE PRENSA

02-22-2024

Actualización #3: Sistemas de agua de Sunland Park/Santa Teresa

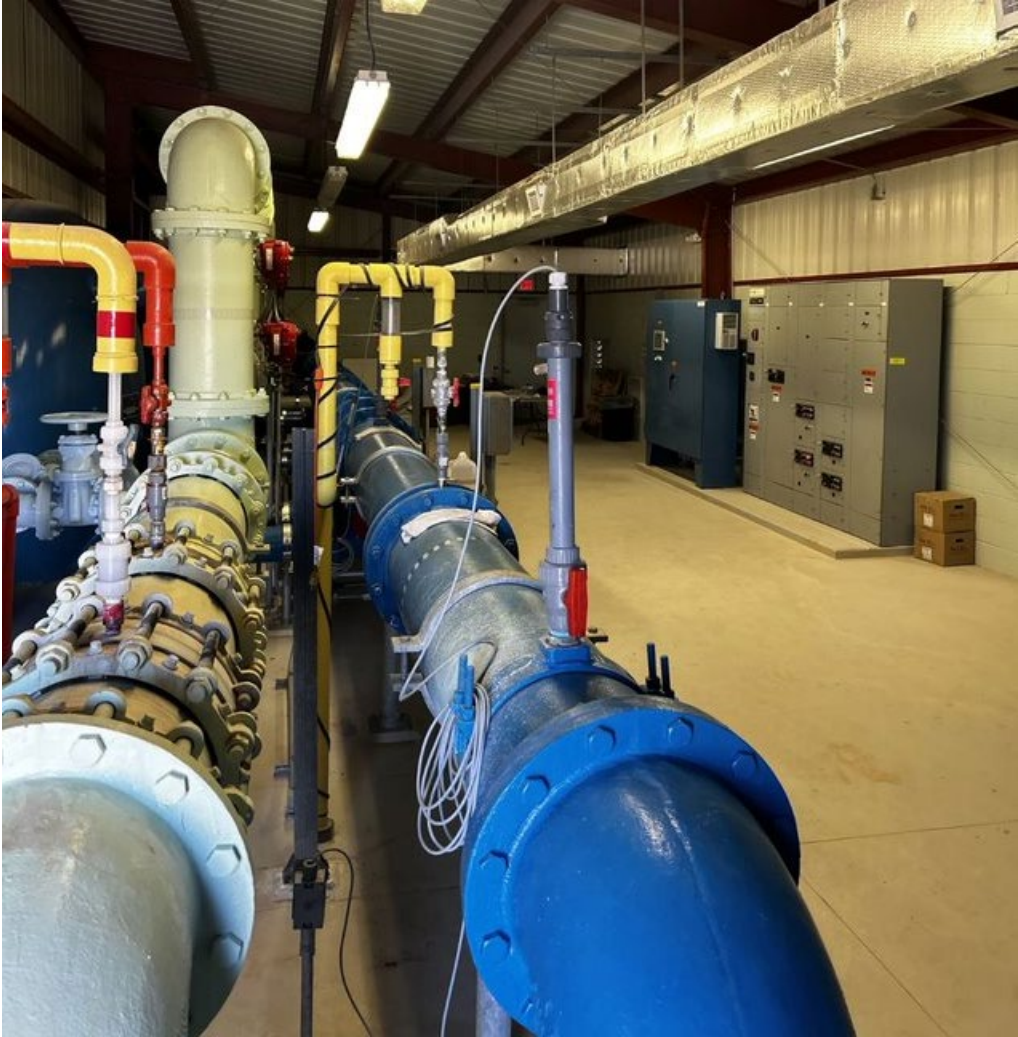
Corte de foto: Vista interior de la Planta Industrial Santa Teresa.
